南海トラフ大地震時における道の駅の災害支援と 防災技術に関する調査研究

宮崎大学 教授 熊野 稔

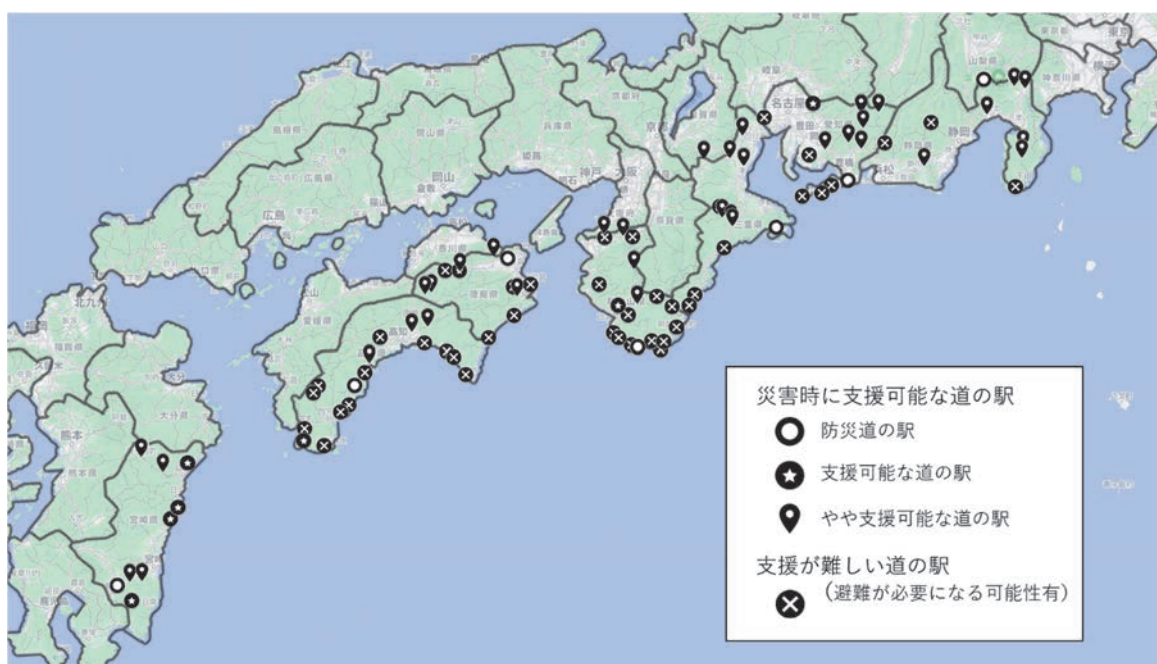
図1 災害時に防災拠点として機能可能な道の駅と避難が必要と思われる道の駅

各県に「防災道の駅」が1カ所ずつあり、災害時に支援可能な道の駅とやや支援可能な道の駅が数カ所あることがわかった。災害時に支援は難しいとされた道の駅は、津波、土砂、洪水など2つ以上のハザードマップで危険箇所に入っている場合が多く、災害時に被害を受ける可能性が高いと判断された道の駅である。南海トラフ大地震での津波の被害が考えられる沿岸部には、被害を受ける可能性がある道の駅が多くみられた
